Kunde		W. Gessmann GmbH	
Liebherr, Biberach		Industrieschaltgeräte	
Bezeichnung		Steuerstand KST 8	
Bemerkung		D-74211 Leingarten

Zeich.-Nr.		SS 11848	
Ident.-Nr.		1002-1610	
geändert zu		021 3391	
von		5

Bedienung Steuerstand Ident-Nr. 1002 1610

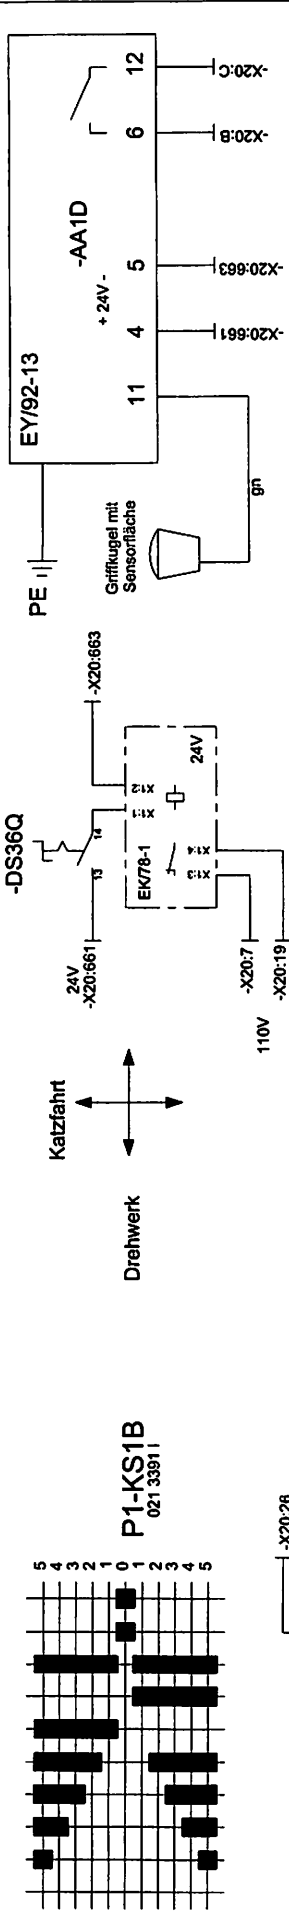
P1- X20

Verbindung von links nach rechts:
Oefflex 32x1 qmm

Klemmen rechts: 1-6, 8-10, 20-21, 37, 39-42, 45-50, 55, 60, 61, 661-663, A, B, C, D, E

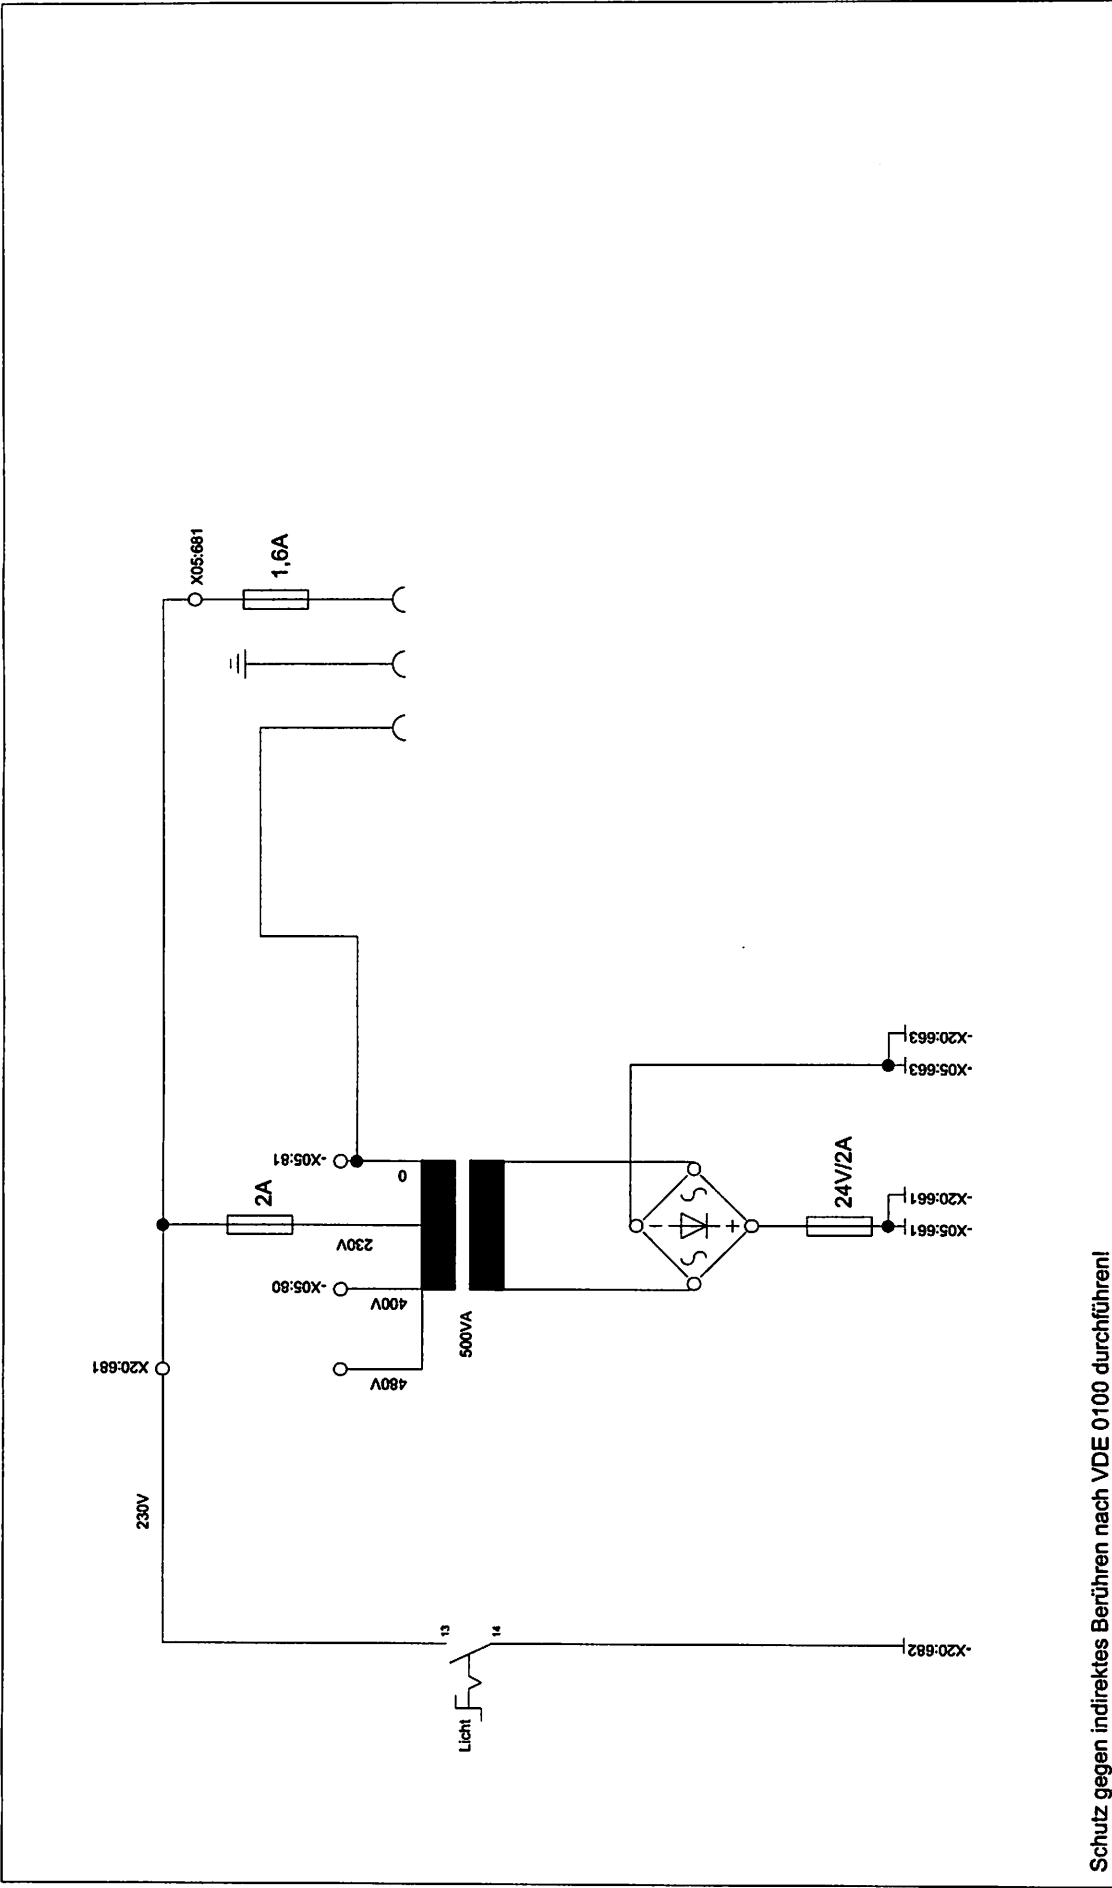
Schutz gegen indirektes Berühren nach VDE 0100 durchführen!				Kunde		Zeich.-Nr.	
Änderung		Datum	Name	Liebherr, Biberach		SS 11848	
a	EY/92-13	11.02.03	Sf	Bezeichnung		Ident.-Nr.	
b	PE Platine EY/92	27.02.03	Sf	Steuerstand KST 8		1002 1610	
c	Klemmennummern	08.04.03	Sf	Bemerkung		gehört zu Werk-Nr.	
				Spannungsversorgung		021 3391	
						von	
						Blatt	
						5

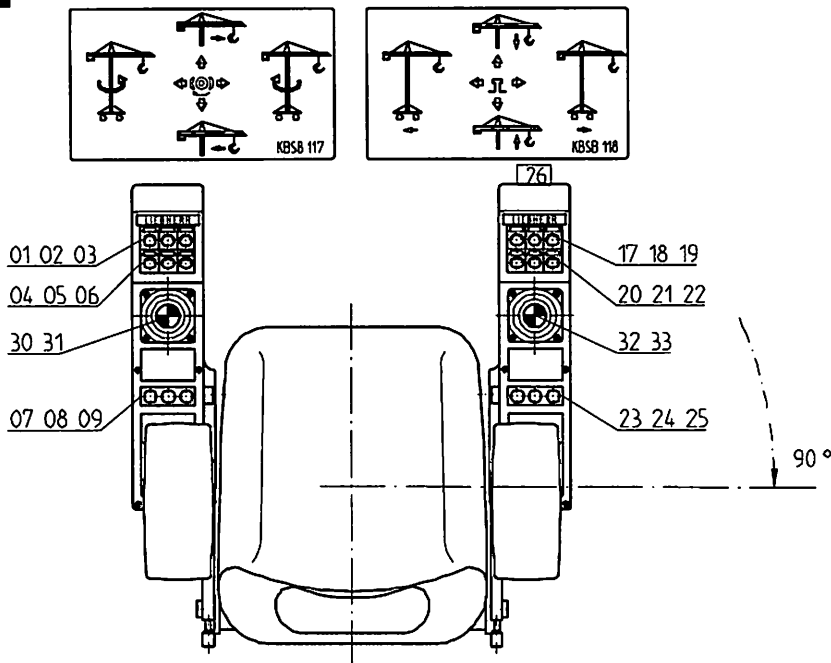
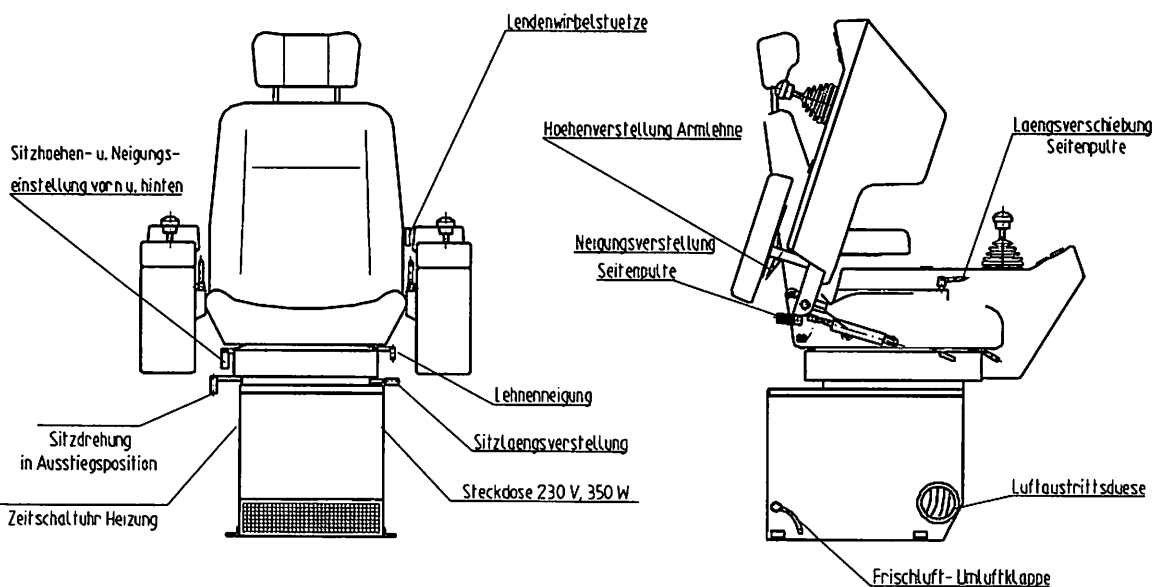
- 30 Meisterschalter Drehw.-und Katz fährt
- 31 Drehwerksbremse + Sensor
- 01 Lampe gelb
- 02 Hupe
- 03 -
- 04 Lampe gelb
- 05 Lampe rot
- 06 Schalter Test Overload
- 07 -
- 08 -
- 09 -

- 32 Meisterschalter Hubwerk/Fahrwerk
- 33 Positionierhub + Sensor
- 17 Steuerung Ein
- 18 Hupe
- 19 Steuerung Aus
- 20 Licht
- 21 Waschanlage
- 22 Lampe grün
- 23 Heizung
- 24 Not - Halt
- 25 Scheibenwischer
- 26 Thermostat
